大秦家街道苇都梁家村老年人日间照料
中心项目地块
土壤污染状况调查报告

委托单位：山东省烟台市招远市大秦家街道苇都梁家村村民委员会

调查单位：烟台鲁东分析测试有限公司

二零二四年一月

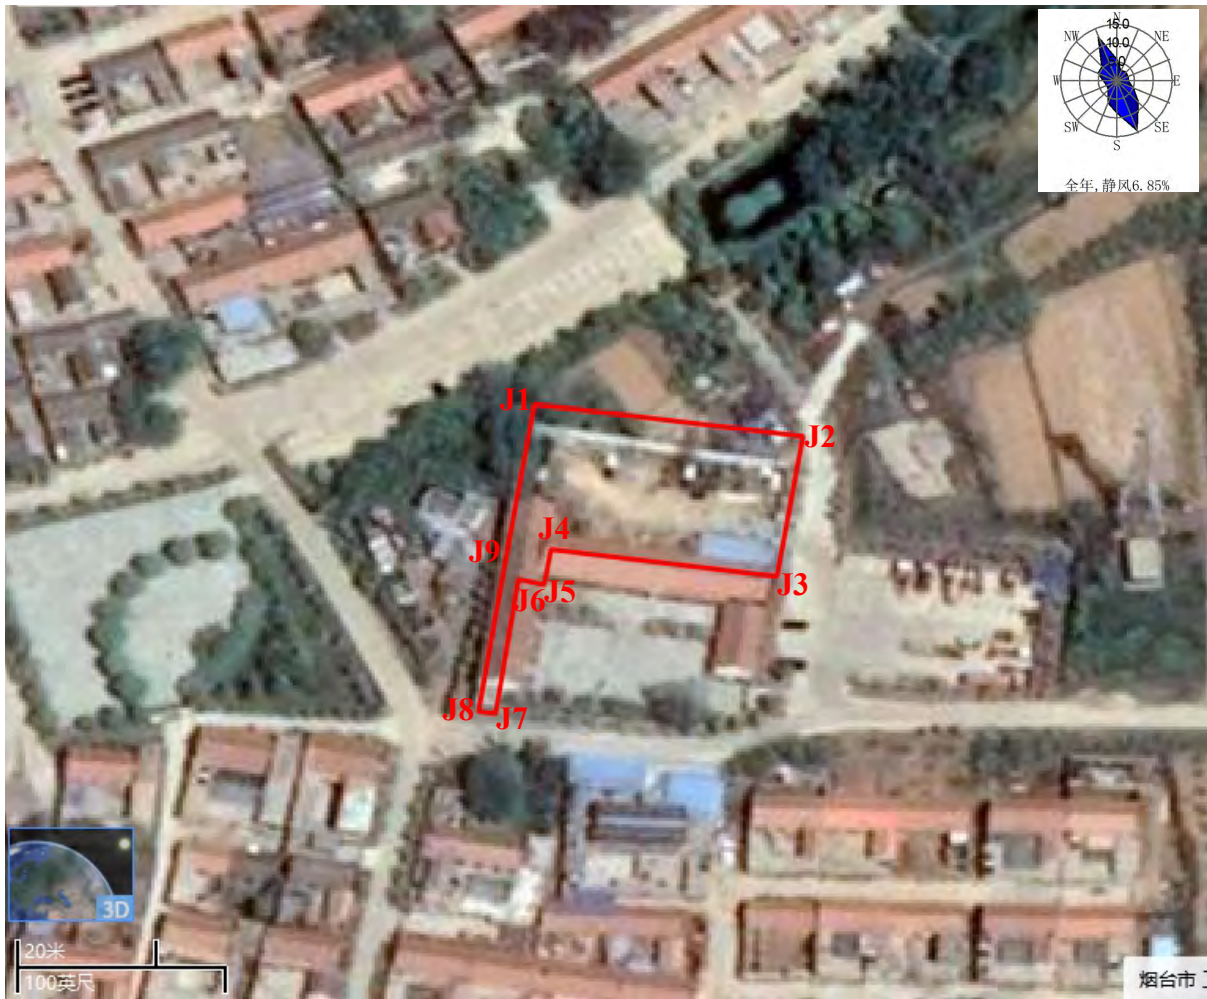
图 2.2-1 本次调查地块主要边界拐点坐标图

地块调查范围拐点坐标详见表 2.2-1，地块调查范围示意图见图 2.2-1，地块勘测定界图见图 2.2-2。

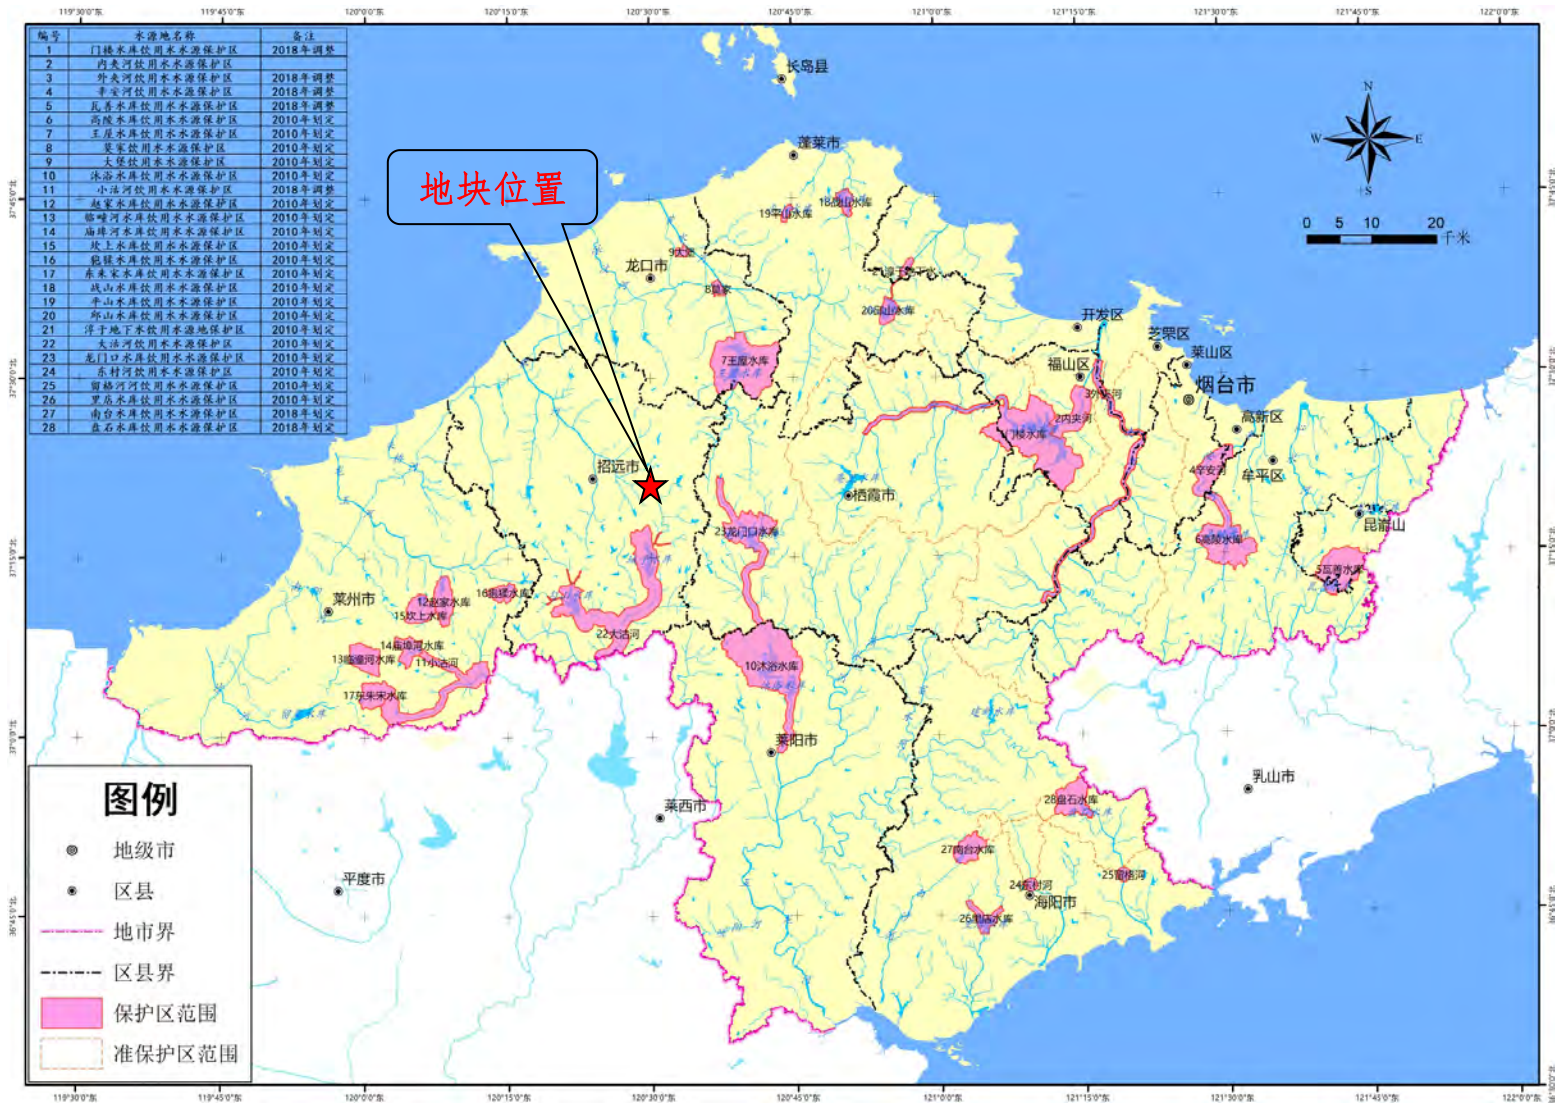
图 3.2-9 调查地块与饮用水源地保护区位置关系

（2）陆域范围为：勾山水库、城子水库周边山脊线以内的汇水区域，入库河流上溯3000米范围内河岸纵深50米范围内区域，大沽河招远水厂井群上游至勾山水库和城子水库、下游至招远莱西界范围内河岸纵深1000米范围内区域（一级保护区范围除外）。

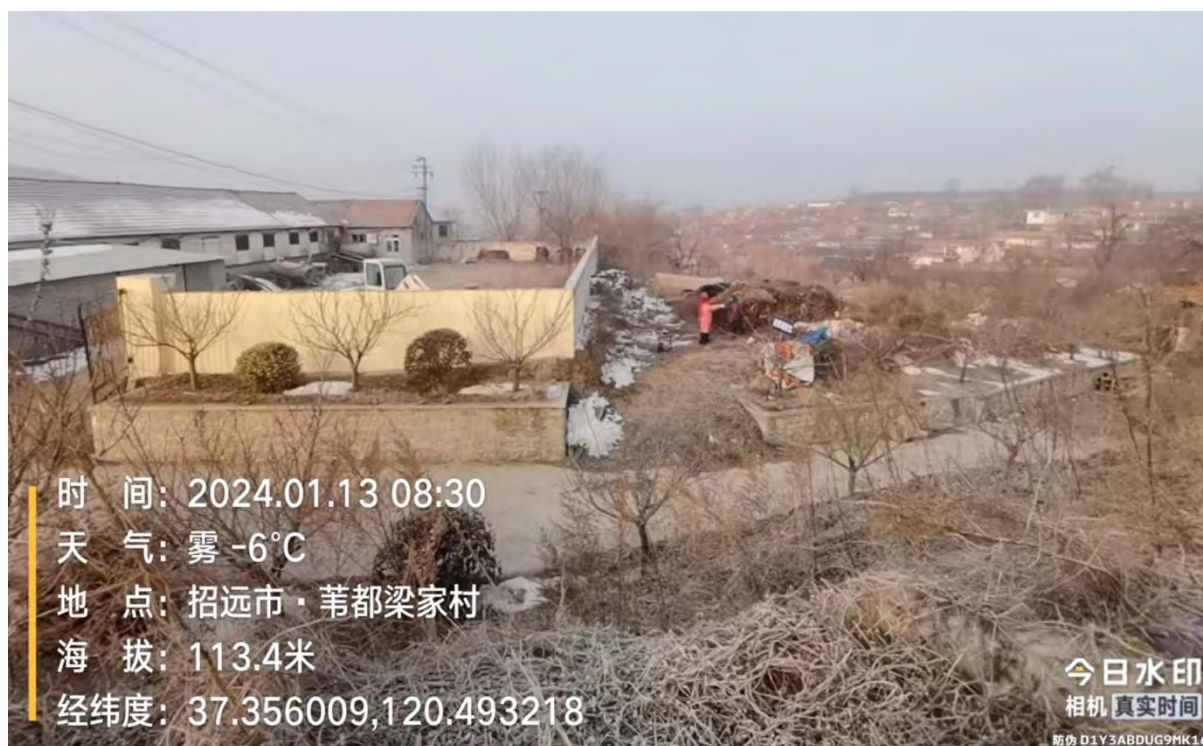
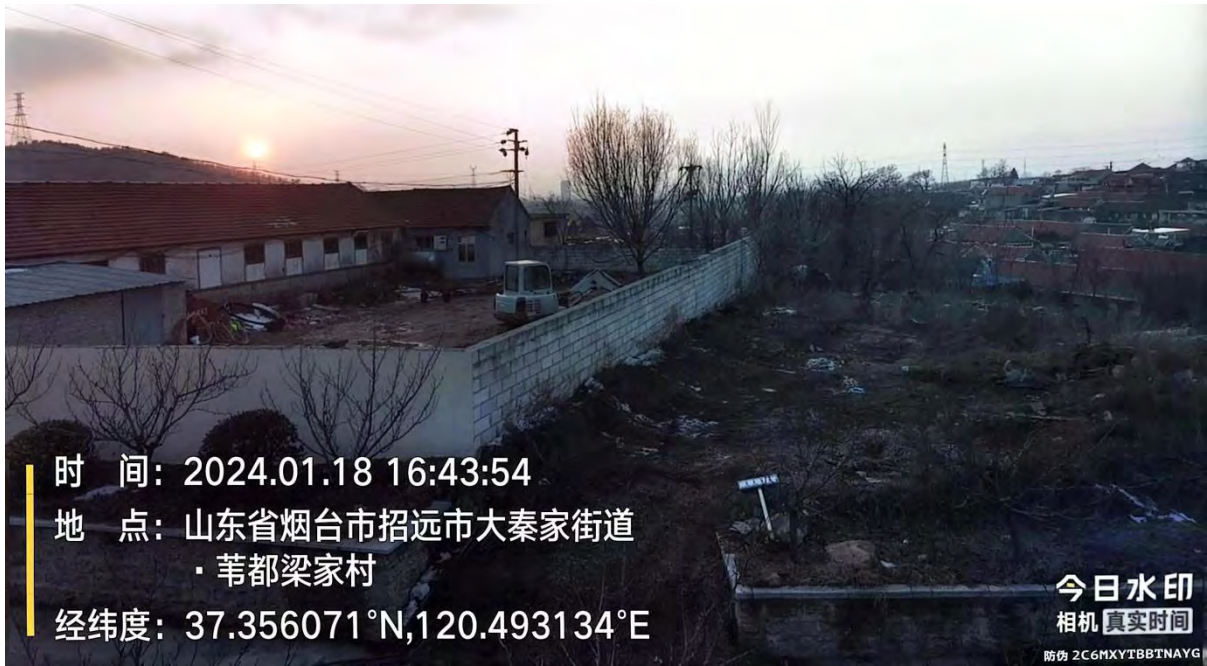
图 3.4-1 地块现状图

项目组分别于2023年12月、2024年1月多次到地块现场踏勘，目前该地块内西南角狭长区域存在已建建筑红白理事厅，地块内东南角存在已建建筑村委仓库，该地块内其他区域闲置，地块内不存在工业企业，2023年12月现场踏勘时地块内有杂草，地块内北侧区域有村民堆放的木柴，2024年1月16日地块内堆放的木柴已全部清理，地块内未发现污染痕迹。

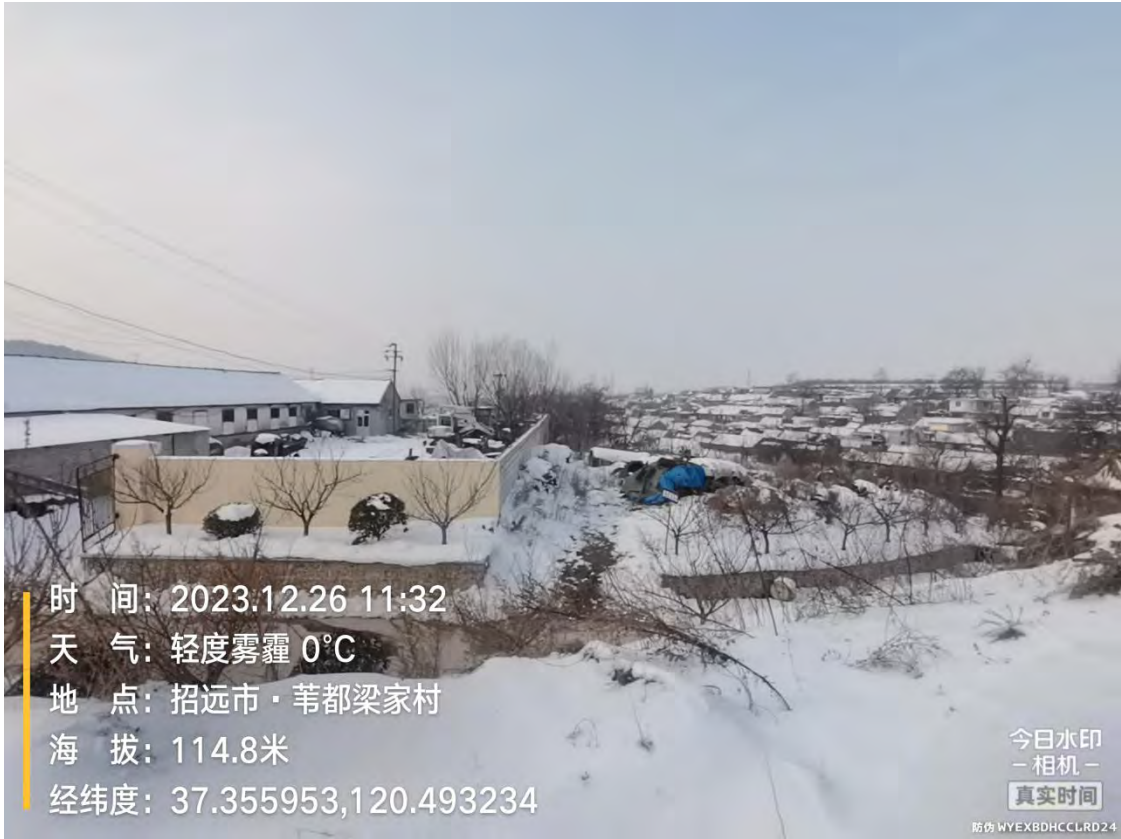
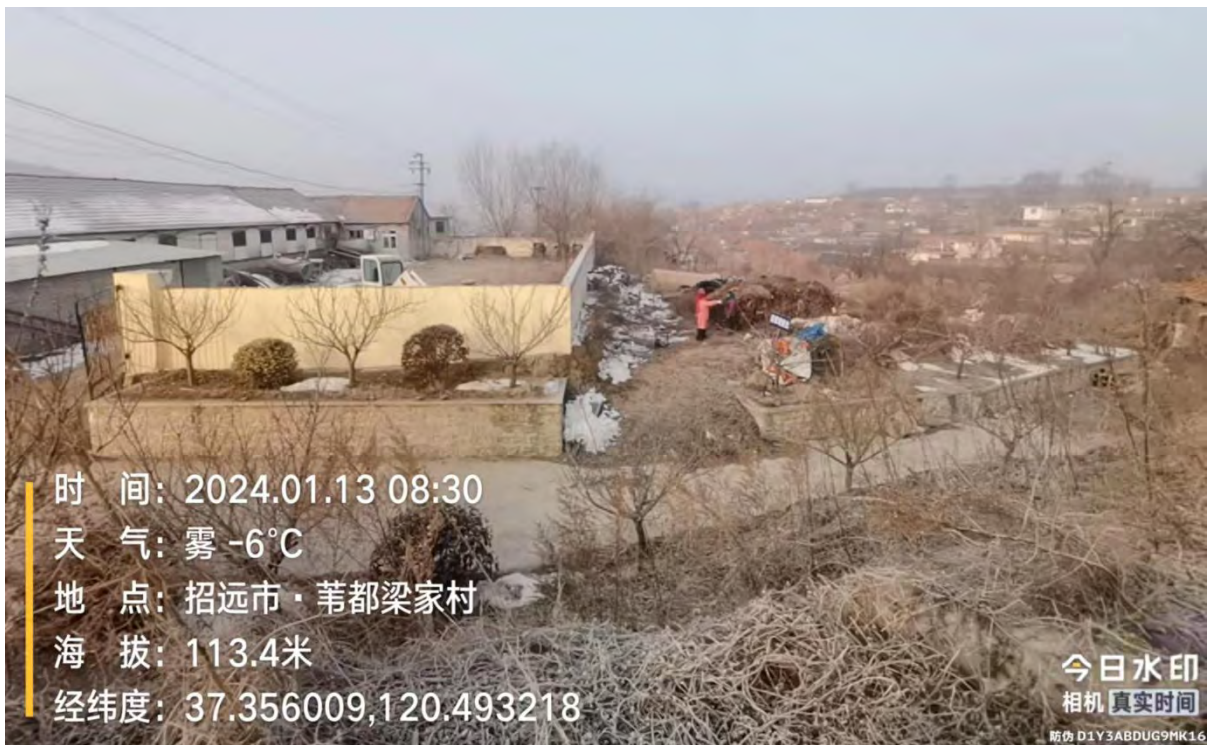
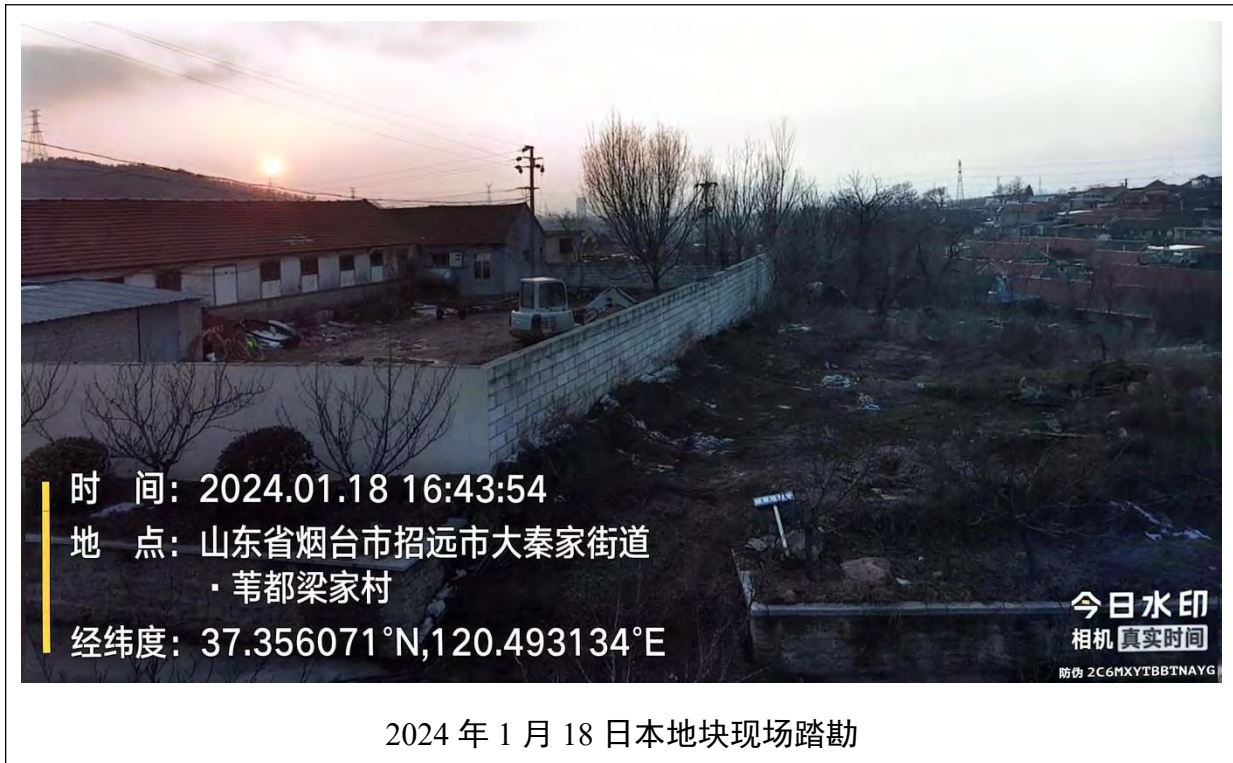
图 5.1-1 调查地块现场踏勘照片

序号	踏勘内容	踏勘记录
1	本地块情况	<p>现状基本情况： 地块内西南角狭长区域存在已建建筑红白理事厅，地块内东南角已建建筑村委仓库，该地块内其他区域闲置，地块内有杂草，闲置期间地块内北侧有村民堆放的木柴，目前木柴已全部清理。</p> <p>(1) 有毒有害物质的储存、使用和处置情况： 地块内无化学品味道、刺激性异味，无污染和腐蚀痕迹，未发现有毒有害物质的使用及其包装材料。</p> <p>(2) 各类槽罐内的物质和泄漏情况： 地块内未发现槽罐，地面上没有泄漏的物质。</p> <p>(3) 固体废物和危险废物的处理情况： 地块内没有固废废物和危险废物堆放。</p> <p>(4) 管线、沟渠泄漏情况： 地块内未发现裸露管线和沟渠，无污水流淌，无污染痕迹。</p>
2	相邻地块现情况	<p>(1) 地块北侧林地、村道。林地种植的树木有槐树和樱花树。</p> <p>(2) 地块东侧紧邻村道，隔道东侧为农用地；东南侧为农机具存放处，用于村民放置三轮车等农用机具。</p> <p>(3) 地块南侧紧邻苇都梁家村村委会，村委会南侧为村道及村民住宅。</p> <p>(4) 地块西侧紧邻林地（种植槐树）和村民住宅，旁边为村道，隔道为村民健身活动场所、文化广场以及村民住宅。</p>
3	周围区域情况	<p>地块周边 1km 范围内无工业企业，周边敏感目标为苇都梁家村、苇都高家村、梧桐芥村。周边地表水体包括地块南侧苇都河、地块东侧铺子水库，以及周边零散的坑塘。</p>

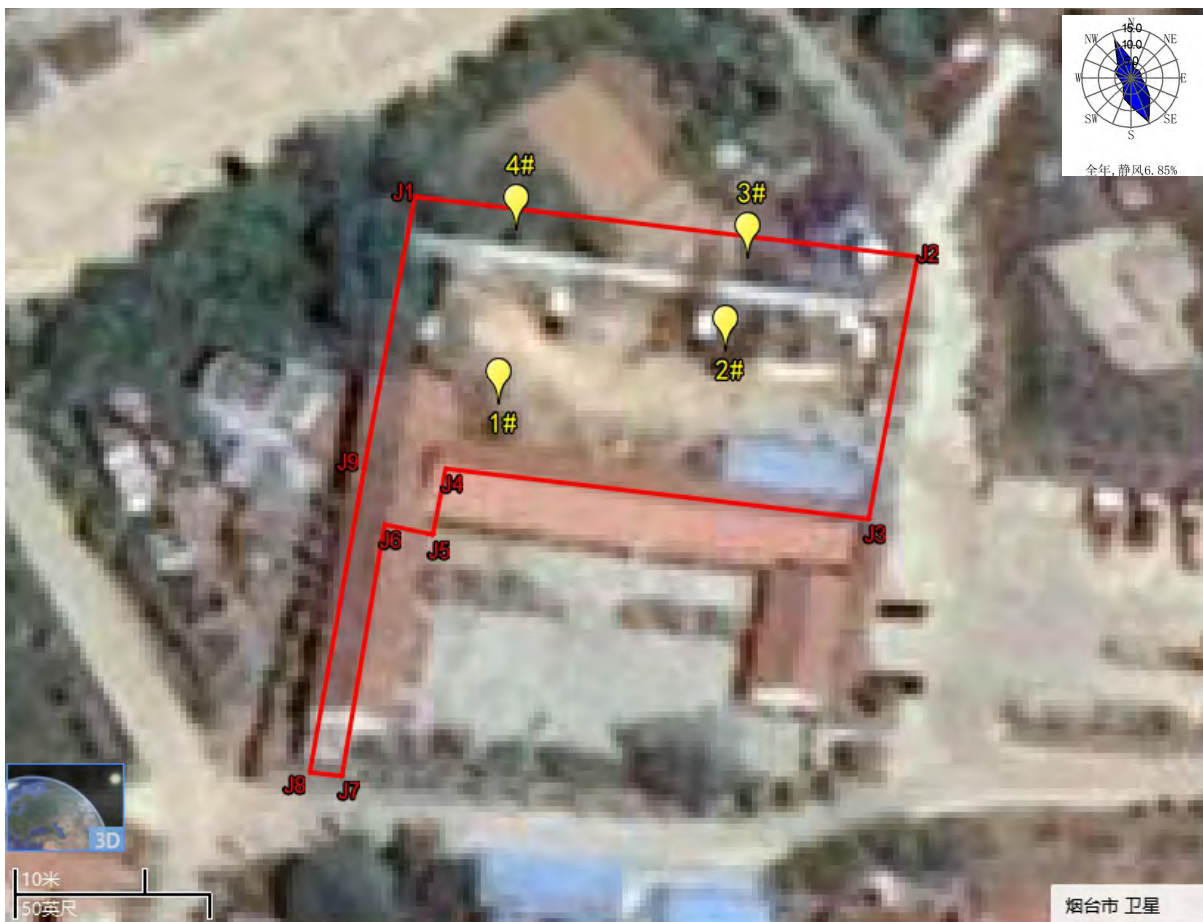
图 5.1-3(1) 地块内快筛点位布设图

类型	点位	点位坐标	采样深度
地块内点位	1#	E120.492613°、N37.355869°	表层样 (0~0.5m)
	2#	E120.492819°、N37.355914°	
	3#	E120.492839°、N37.355998°	
	4#	E120.492629°、N37.356023°	
地块外对照点	5#	E120.496116°、N37.354127°
